Kvarntorps-Environmental Area Assessment 1981

FÖRSLAG TILL MILJÖFÖRBÄTTRANDE
ÅTGÄRDER I KVARNTORPSOMRÅDET

Recommendations to improve env. quality in Kvarntorp area

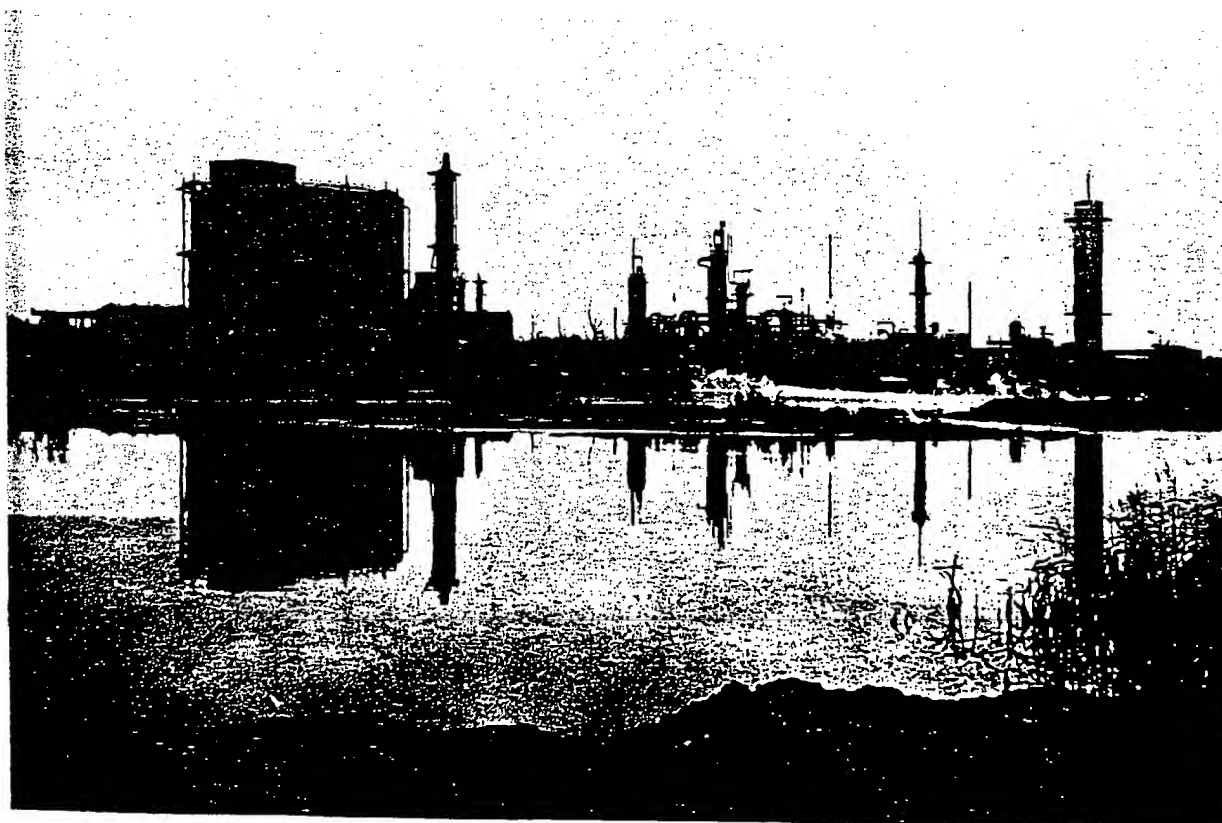
Supra och Svarta havet. Det befintliga industriområdet behöver struktureras i form av industritomter med staket, industrigator och träd- och buskplanteringar. (Foto Kurt Larsson)

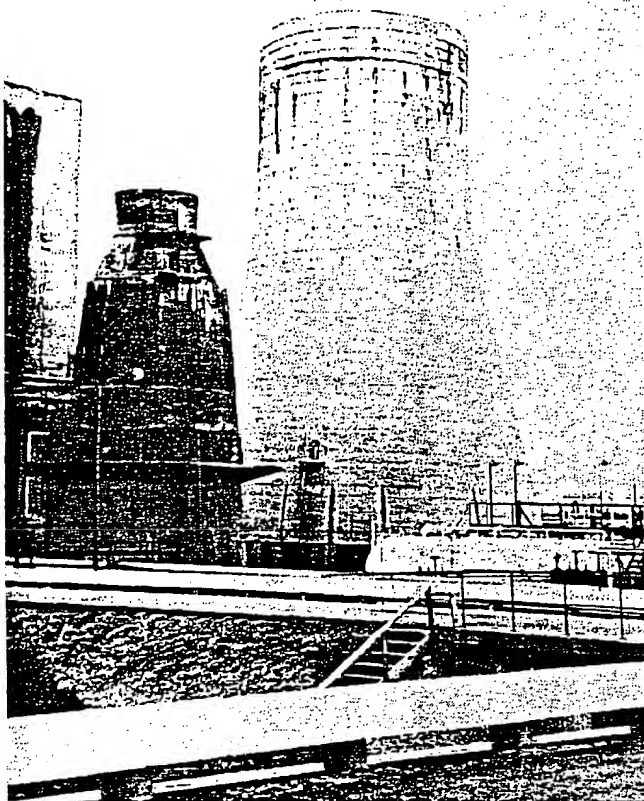
I områdets norra del finns två kyltorn med en omfattande träinredning. Tornen har ett karakteristiskt utseende. Ett liknande torn är i bruk på Supras område. Betongstommarna är i stort sett oskadade medan stålskeletten och överbyggnaderna av trä är skadade. Med hänsyn till

Kyltorn på Supras industritomt. (Foto Kurt Larsson)

risk att nedfallande virke orsakar skada bör detta tas bort eller ett område kring tornen inhägnas.^x Flera av Skifferoljebolaget uppförda byggnader som fortfarande brukas kräver upprustning både av utseendemässiga och byggnadstekniska skäl. Var sådana insatser skall ske sammanhänger med Ytongs planer för byggnadernas användning. En mer detaljerad plan än som nu föreligger för det äldre byggnadsbeståndets framtida användning och bevarande är av värde för företaget men också av intresse för byggnads- och miljömyndigheter och bör därför tas fram.

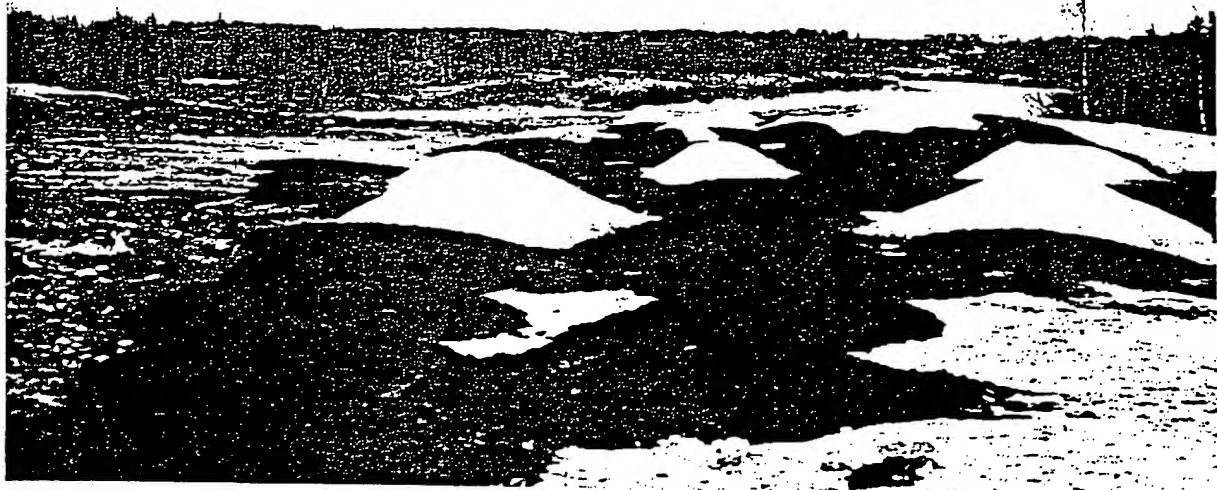
Försök att skapa åkermark på återfyllt brott med hjälp av röt slam och krossad lättbetong.
(Foto Kurt Larsson)

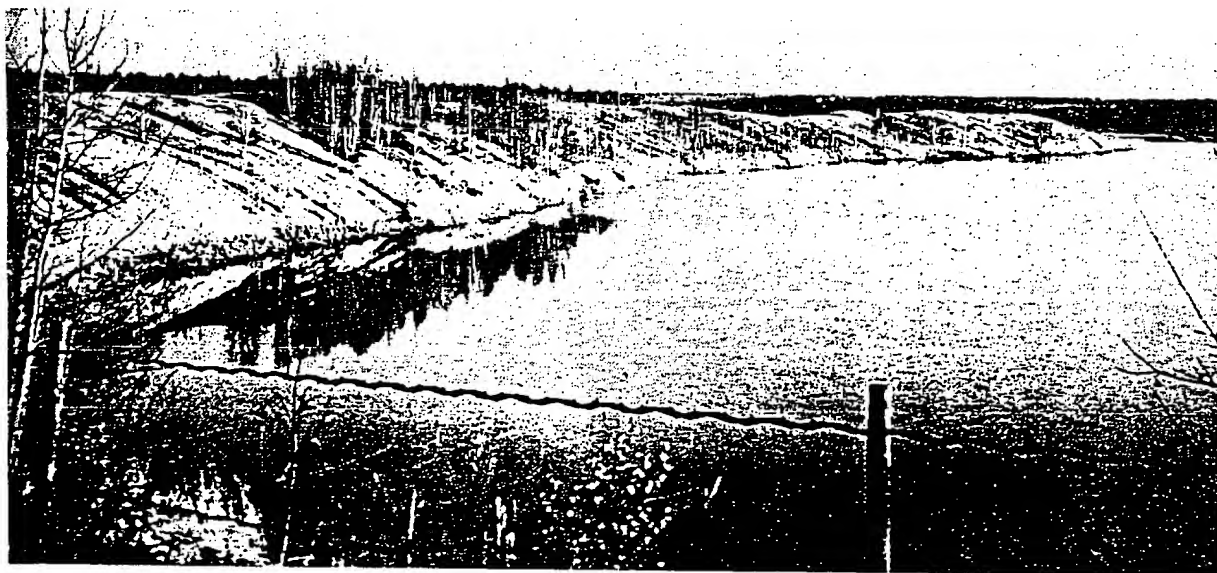
Den spontant uppkomna vegetationen på den östra stranden av Norrtorpssjön behöver kompletteras.
S2-område. (Foto Kurt Larsson)

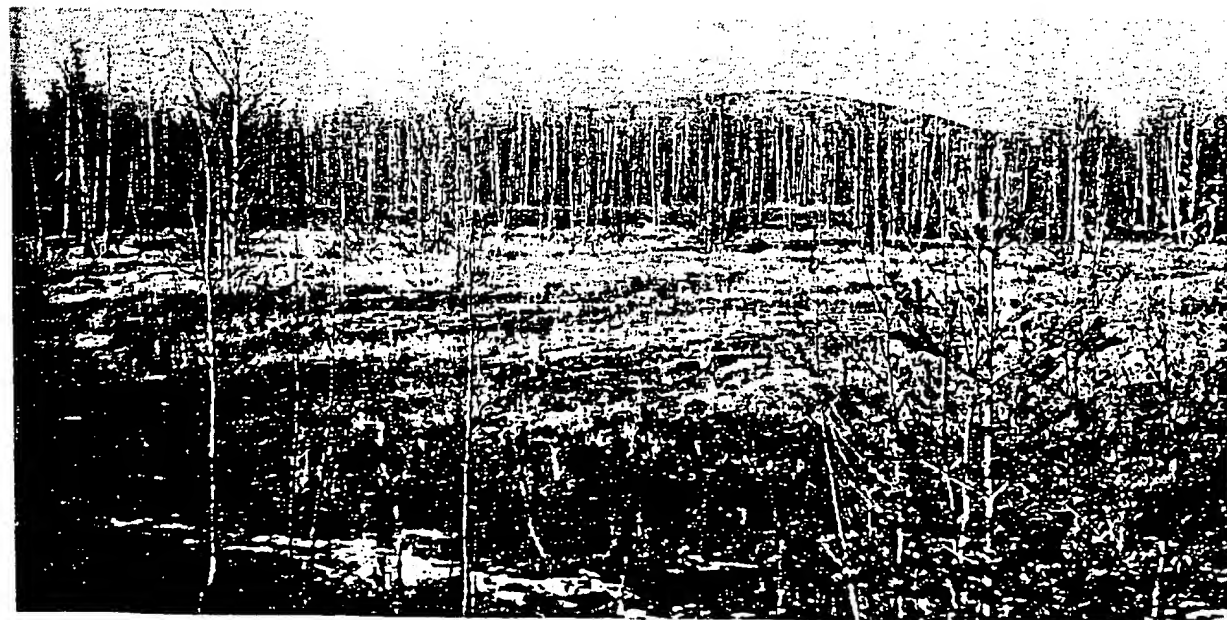
Spontant uppkommen vegetation på återfyllt brott. Gödsling är önskvärd för att förbättra tillväxten.

De områden, som är skoglösa föreslår skogsvårdsstyrelsen behandlas enligt skogshögskolans rekommendationer bortsett från att delen mikroorganismer ersätts med rötslam.

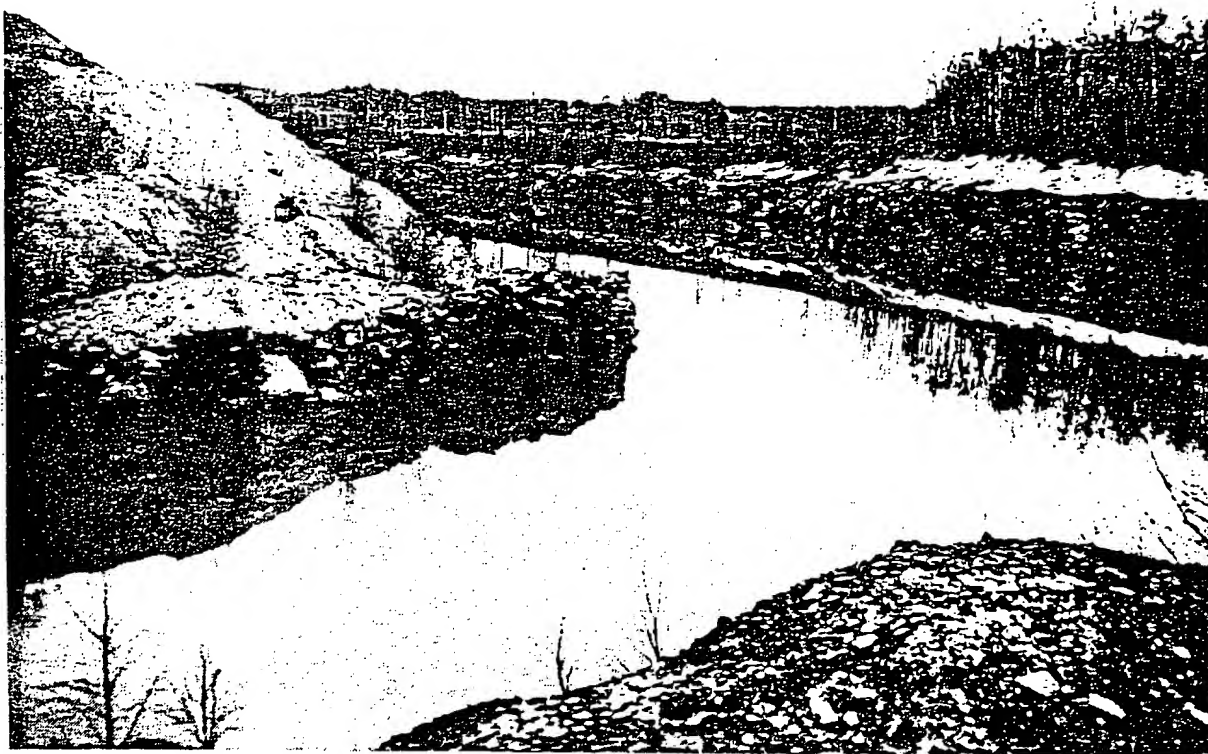
Otillgängliga stränder och bristfällig vegetationstäckning vid norra delen av Nordsjön. (Foto Kurt Larsson)
